UNDERSØGELSE AF JORDFORURENINGERS PÅVIRKNING AF OVERFLADEVAND

Køge Å og Ellebæk Syd
Torvet 34, Torvet 20 og Brogade 19A, 4600 Køge
Lok. nr. 259-00223, 259-00153 og 259-00150
Journal nr. EMN-2020-30943, EMN-2020-22377 og EMN-2020-29098

Marts 2023

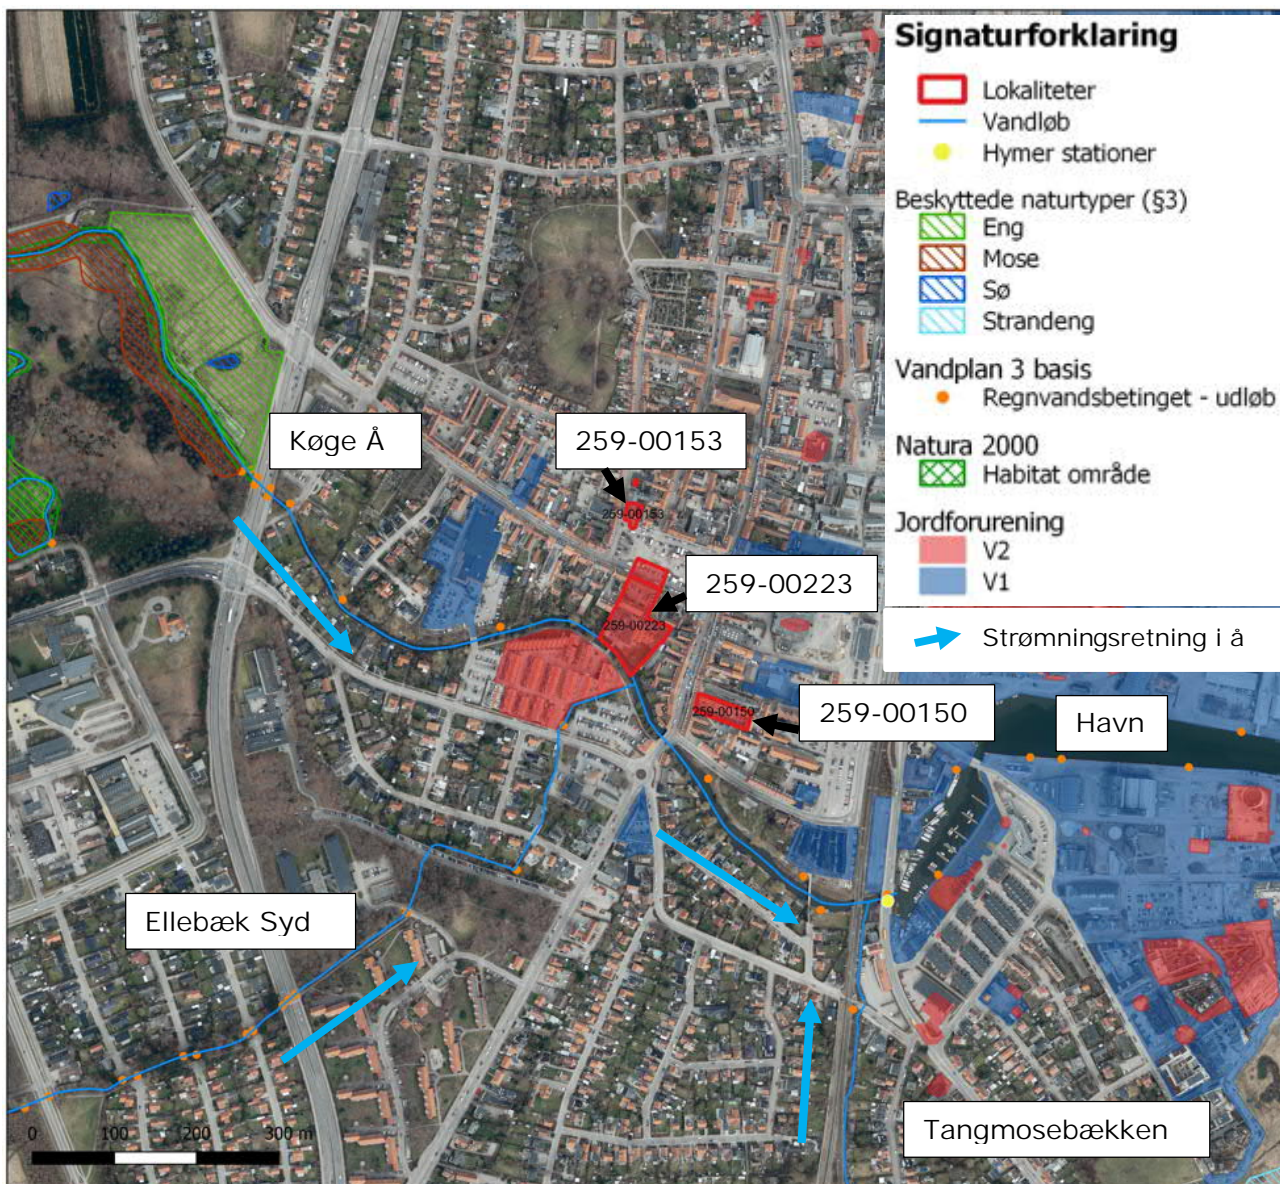
Figur 3-1 Beliggenhed af lokaliteter og overfladevand.

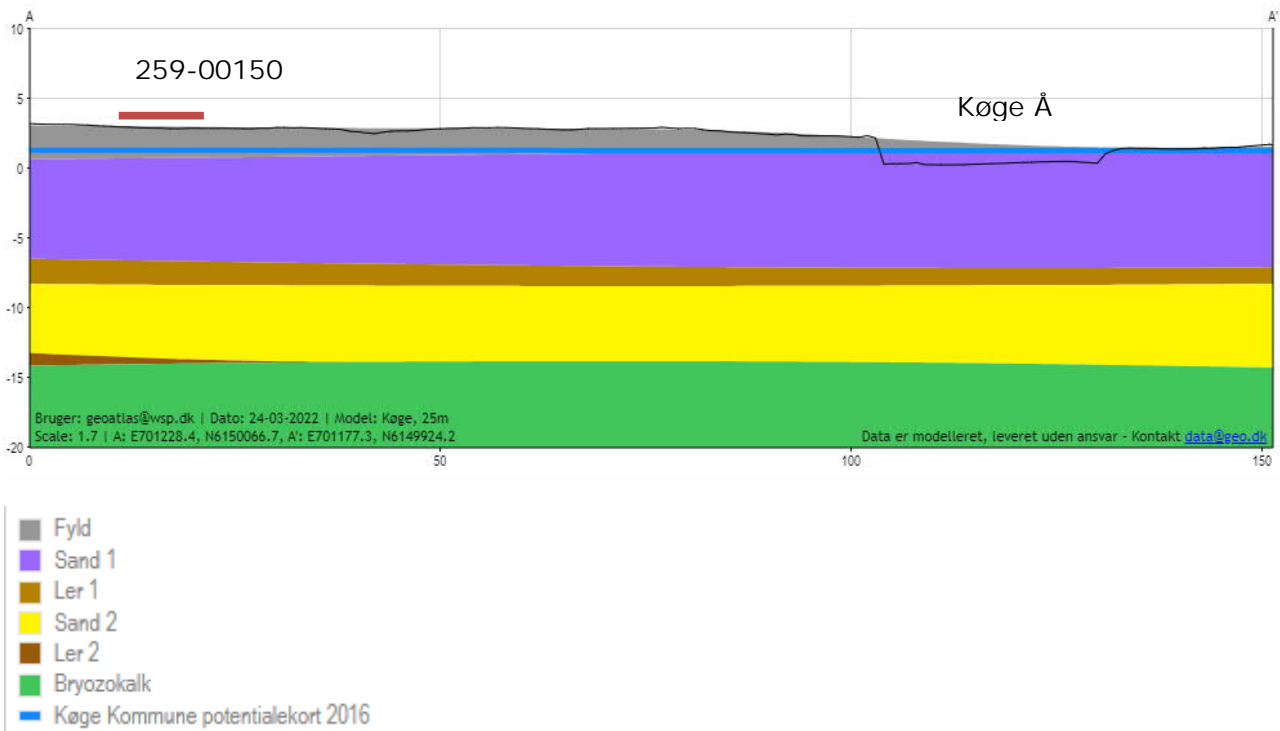
Figur 3-4: Overordnet geologi i området /8/. Det øverste kort viser profilens placering, lokaliteterne, boringer i området (røde og blå prikker). Det nederste profil kort viser den geologiske model baseret på modellen "Køge, 25m".

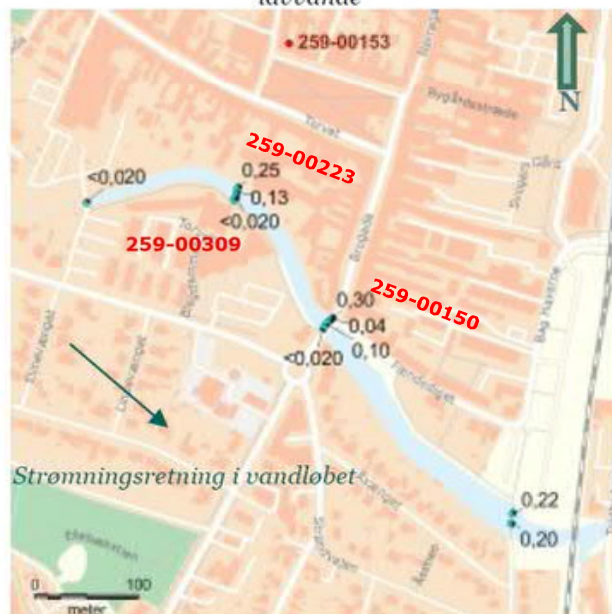
Vinylchlorid [$\mu\text{g}/\text{l}$] i Køge Å, oktober 2016, kl. 10 ved højvande

Vinylchlorid [$\mu\text{g}/\text{l}$] i Køge Å, oktober 2016, kl. 16 ved lavvande

Figur 3-5 Påvist vinylchlorid i Køge Å under høj- og lavvande i 2016 ud for lokalitet 259-00309, 259-00223 og 259-00150/38/.

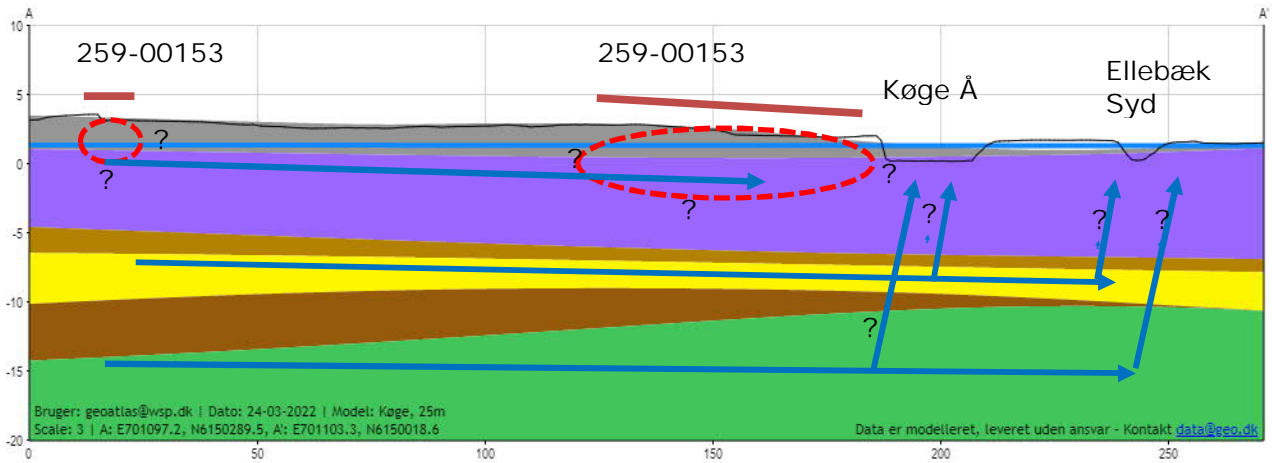
Figur 3-8: Konceptuel model i området ved lokalitet 259-00223 og 259-00153 /8/.

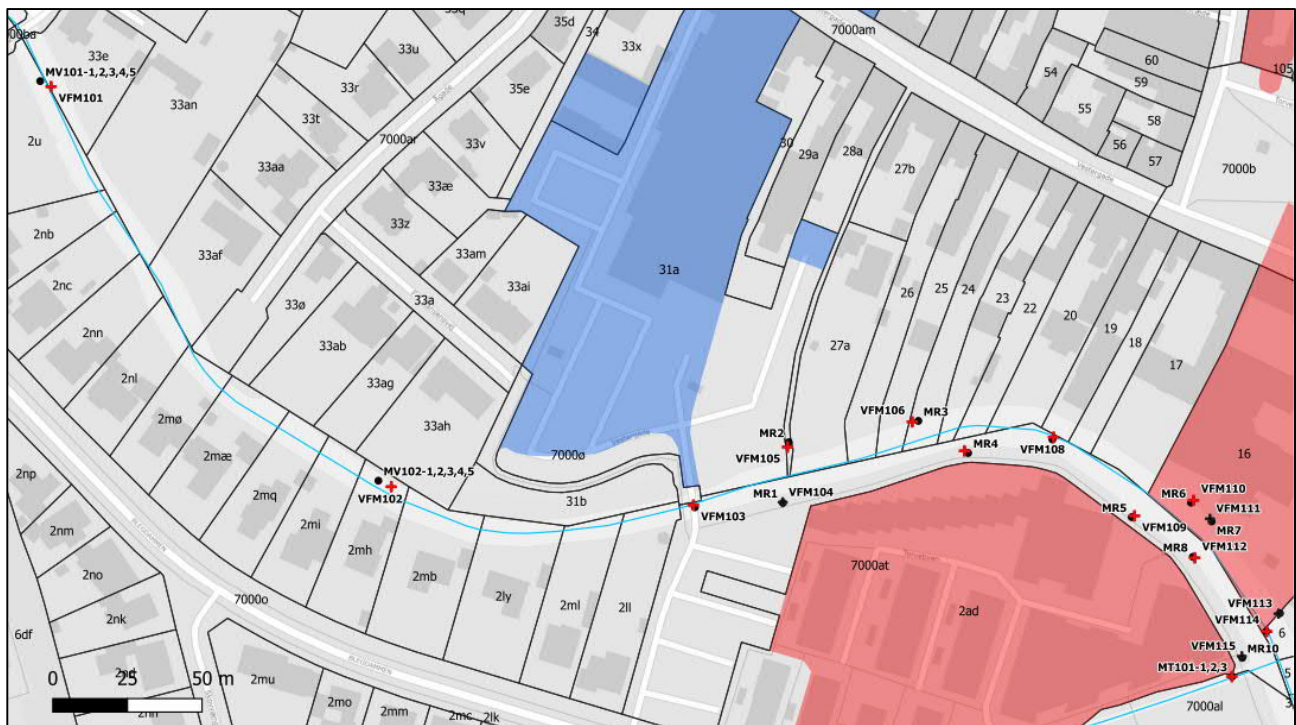
Figur 4-2: Situationsplan med planlagte prøvetagningspunkter i den vestlige del af strækningen. Den endelige placering af de udførte punkter ses i Bilag 7.

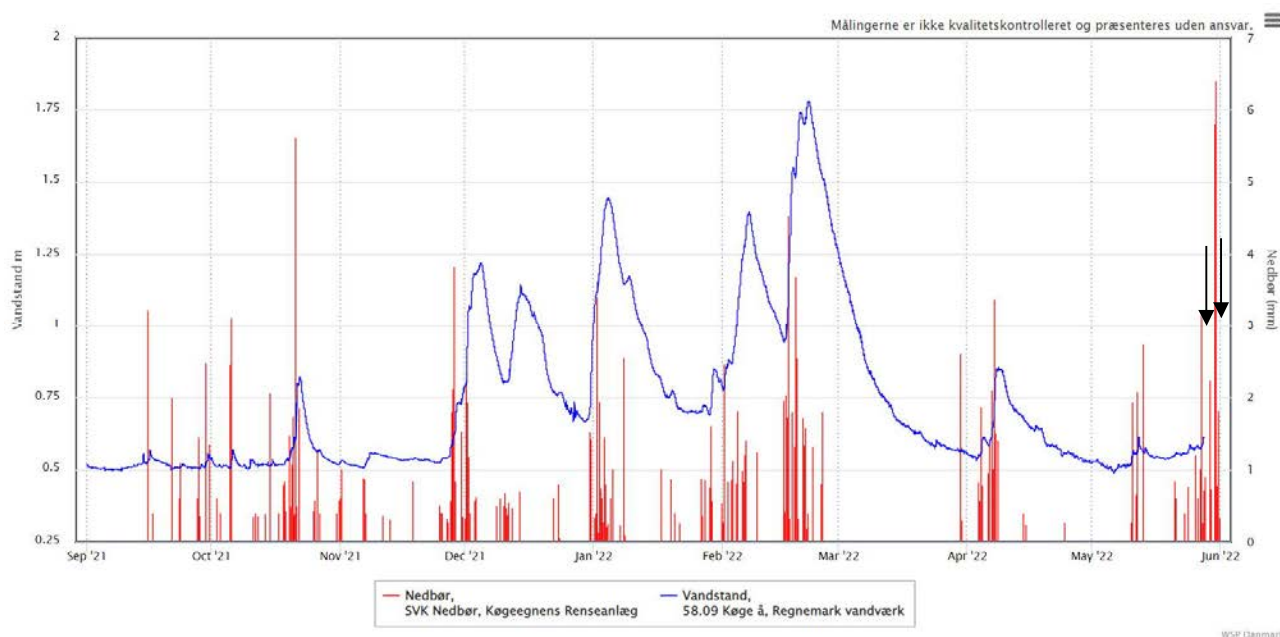
Figur 5-1 Øverst er der vist rå vandstand (m) og nedbør i området i perioden 23. november 2020 til 6 juni 2022 ved målestationen 58000047 Køge Å, ved Lellinge Dambrug. Nederst referencestation 58.09 Køge Å, Regnemark vandværk, rå vandstand (m) og nedbør i området i perioden fra den 1. september 2021 til 28. maj 2022 /11/. Station 58.09 Køge Å, Regnemark blev taget ned et par dage før undersøgelsen, idet broen hvor den er fastsat, skulle renoveres. De sorte pile angiver prøvetagningstidspunkt. Da referencestationen var under renovering, er det ikke muligt at vise data fra selve prøvetagningsdagene, og der er derfor vist vandstanden ved målestationen 58000047 Køge Å, ved Lellinge Dambrug, som ligeledes ligger opstrøms den undersøgte vandløbsstrækning.

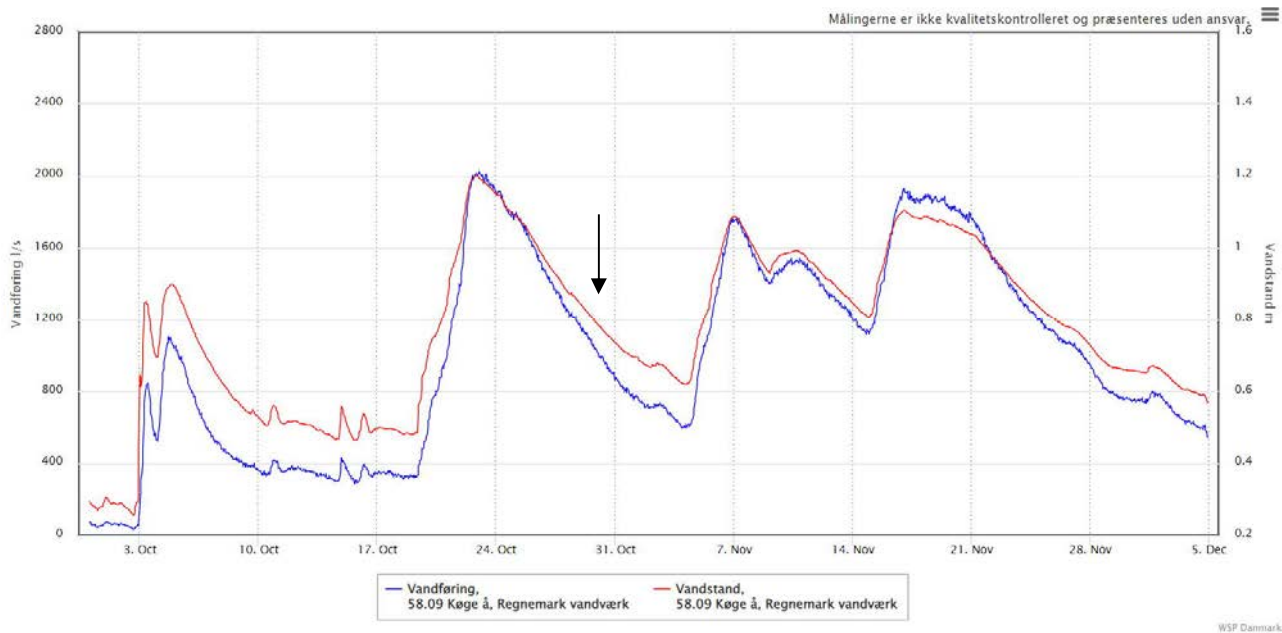
I undersøgelsen tilbage i 2016 havde Køge Å den 30. oktober 2016 en højere vandføring end i undersøgelsen i 2022, idet den lå ca. 21,8 over dets medianminimum i 2016. Se Figur 5-2.

Figur 5-2 Reference station 58.09 Køge Å, Regnemark vandværk, rå vandstand (m) og vandføring i perioden fra den 1. oktober 2016 til 5. december 2016 er vist med henholdsvis blå og rød graf/11/. Prøvetagningsdagen er vist med sort pil (30. oktober 2016).

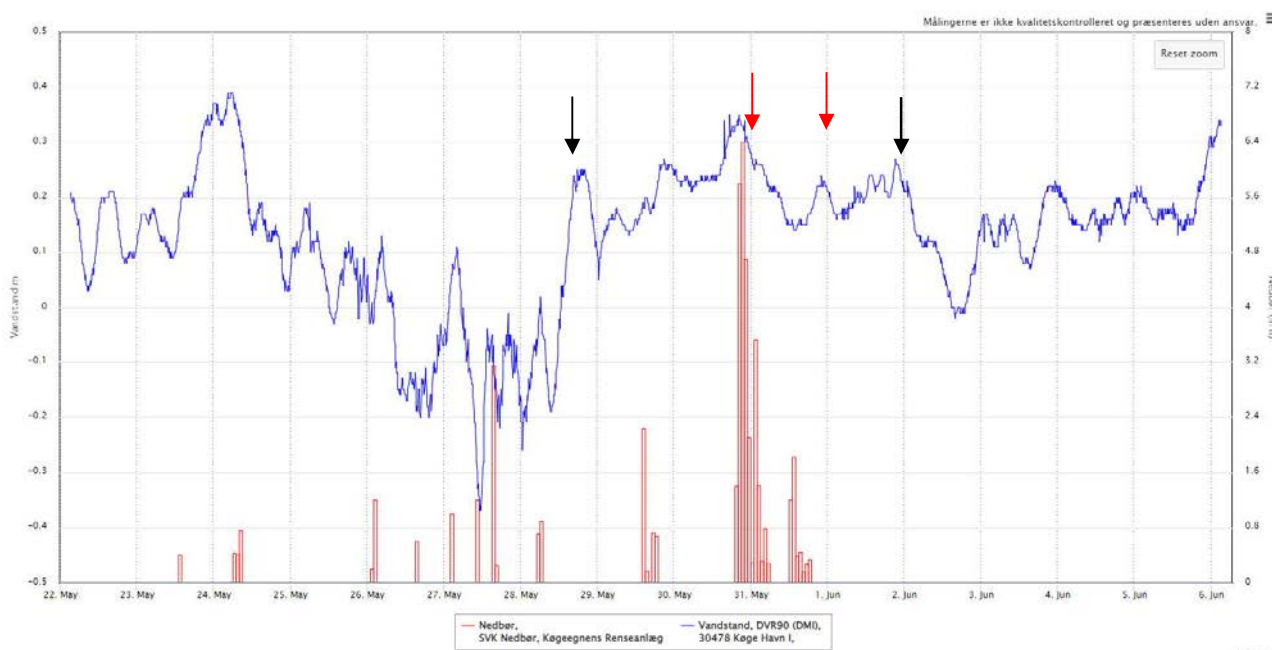
Dette er understøttet af, at de målte vandføringer i Køge Å alle viser en udadgående strømningsretning (en positiv værdi). Vandføringsmålingerne viser yderligere, at tidevandet kun påvirker Køge Å på vandløbsstrækningen mellem havnen og transektet MV109 nedstrøms lokaliteterne (100-150 m fra havnen). Der blev i transektet MV9 (VMF 128) i 5 på hinanden følgende målinger, målt en stabil vandføring på 1.170 l/s - 1.221 l/s (gennemsnitsværdi 1131 l/s). Vandføringen (VFM132) ved transekt MV110 ved udmundingen til havnen, viste derimod en meget svingende vandføring fra 484 l/s til 834 l/s over 6 målinger med en gennemsnitsværdi på 622 l/s. Dette indikerer, at tidevandet kun påvirker vandløbet på den sidste del af vandløbsstrækningen (nedstrøms MV109 og ud til havnen) på prøvetagningstidspunktet, som bevirker at Køge Å på den resterende del er rolig/stabil med minimal påvirkning af vand fra kysten (fortyndning).

Figur 5-3 Vandstand i Køge Havn (station 30478, rå vandstand, meter over havet) samt nedbør i området i perioden 26. maj til 4. juni 2022 /11/. Sorte pile viser intervallet, hvori vandstanden stabiliseres og forbliver positiv de efterfølgende dage frem til ca. den 2. juni 2022. Røde pile viser dagene for undersøgelsen i Køge Å i 2022.

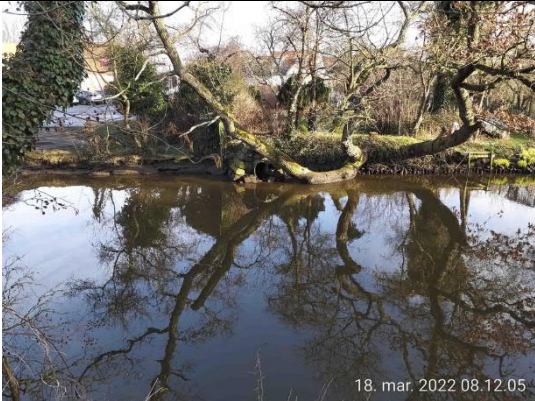
3: Rør i LER	Beskrivelse: Rør i LER

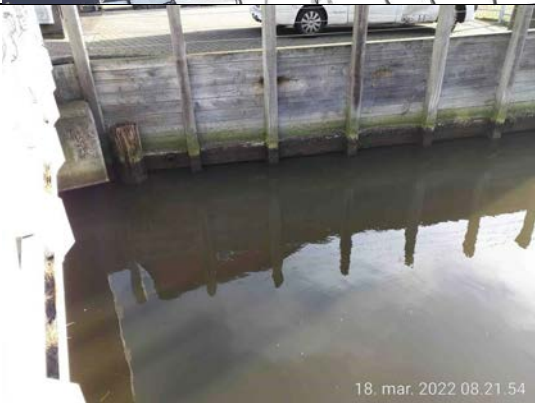
5: Rør	Beskrivelse: Rør fra lokalitet

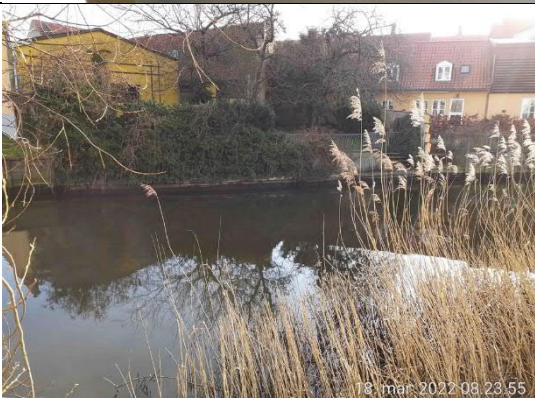
6: Rør	Beskrivelse: 2 rør ved nabo øst for lokalitet

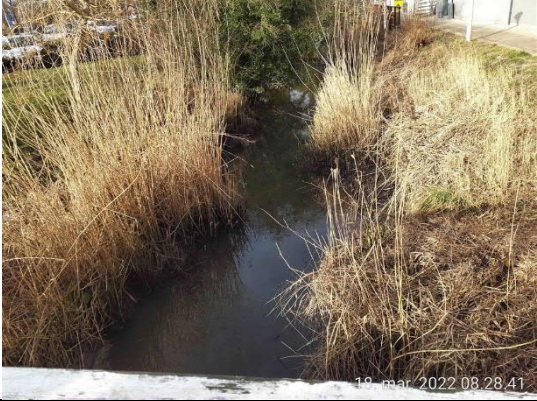
<p>7: Tilløb fra Ellebæk Syd</p>	<p>Beskrivelse: Tilløb til Ellebæk syd -</p>

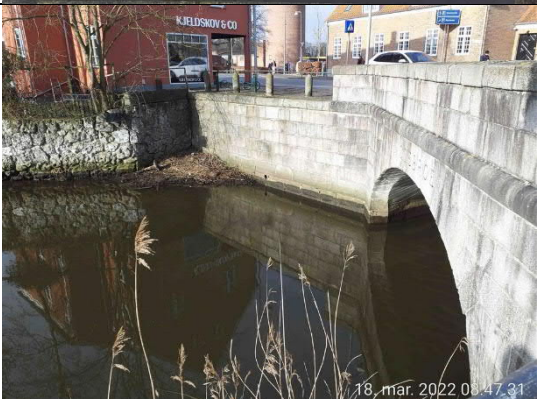
<p>18. mar. 2022 08.46.05</p>
<p>10: Rør</p>	<p>Beskrivelse: Rør</p>

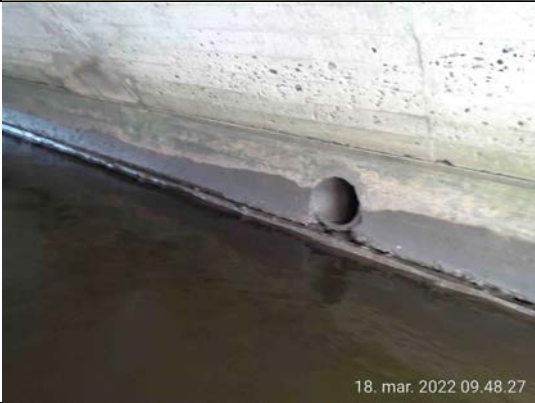
<p>18. mar. 2022 08.55</p>
<p>15: Rør syd</p>	<p>Beskrivelse: Rør under bro (syd)</p>	  <p>18. mar. 2022 09.48.16</p>
<p>16: Rør nord</p>	<p>Beskrivelse: Rør under bro (nord)</p>

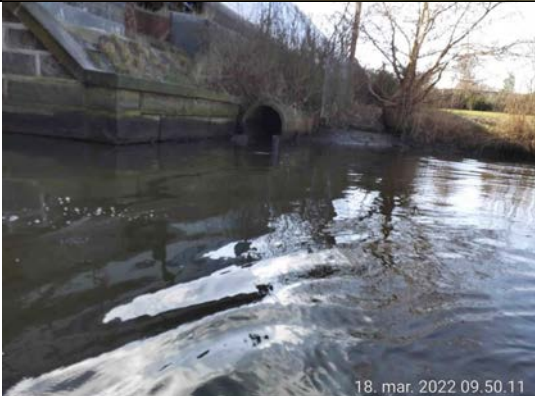
<p>18. mar. 2022 09.48.27</p>
<p>17: Rør i LER, syd</p>	<p>Beskrivelse: Rør i LER, syd</p>

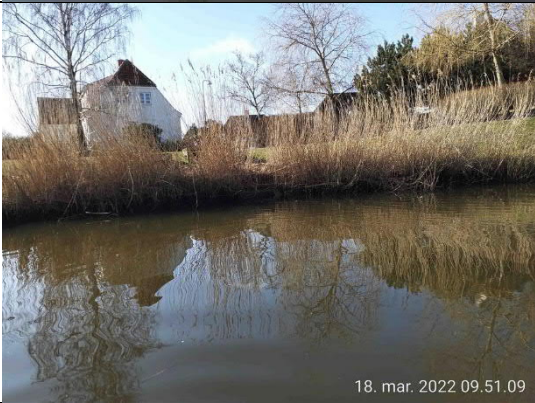
<p>18. mar. 2022 09.50.55</p>
<p>19: Rør syd</p>	<p>Beskrivelse: Rør syd</p>

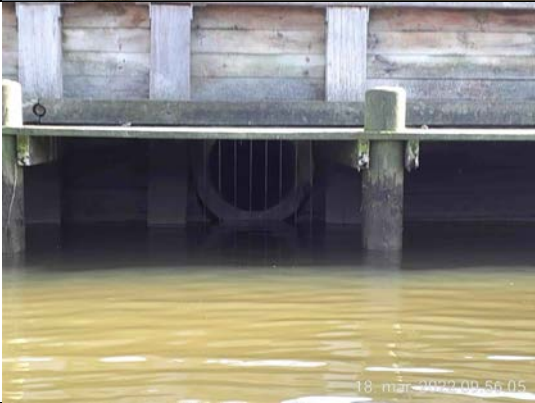
<p>18. mar. 2022 09.51.09</p>
<p>20: Rør nord</p>	<p>Beskrivelse: Rør under træbro (nord)</p>

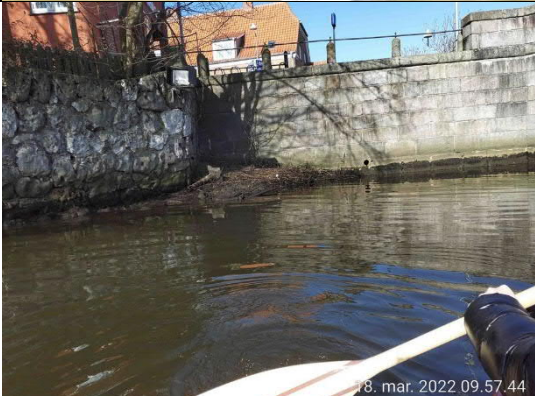
<p>18. mar. 2022 09.56.05</p>
<p>21: Rør syd</p>	<p>Beskrivelse: Rør syd</p>

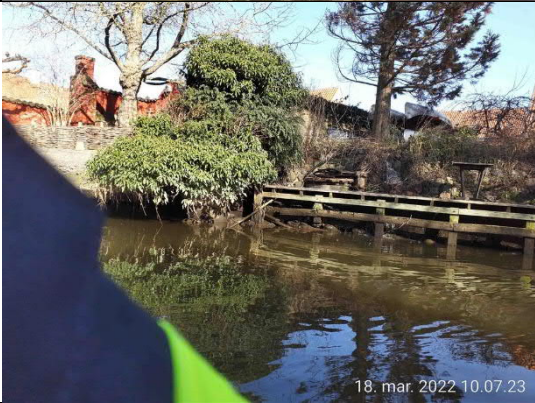
<p>18. mar. 2022 10.05.30</p>
<p>31: Udløb, nord</p>	<p>Beskrivelse: Udløb, nord</p>

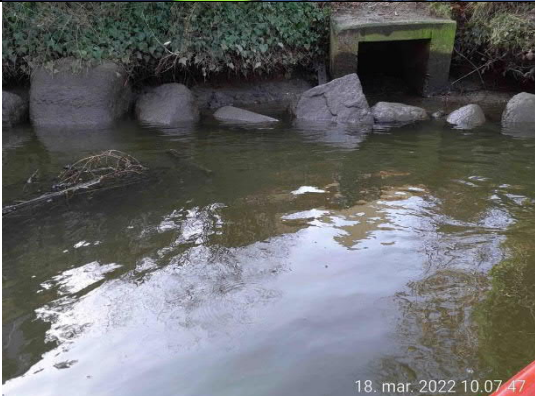
<p>18. mar. 2022 10.07.23</p>
<p>32: Rør, syd</p>	<p>Beskrivelse: Rør, syd</p>

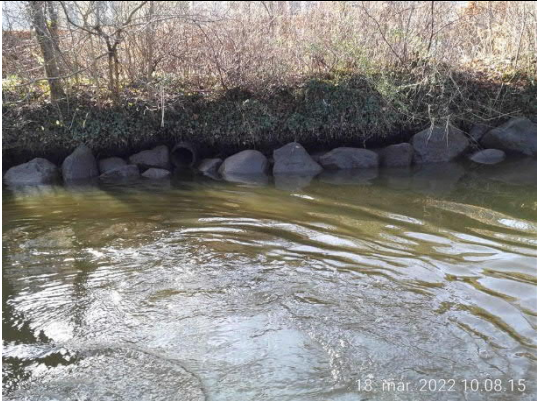
33: Rør, nord	Beskrivelse: Rør, nord

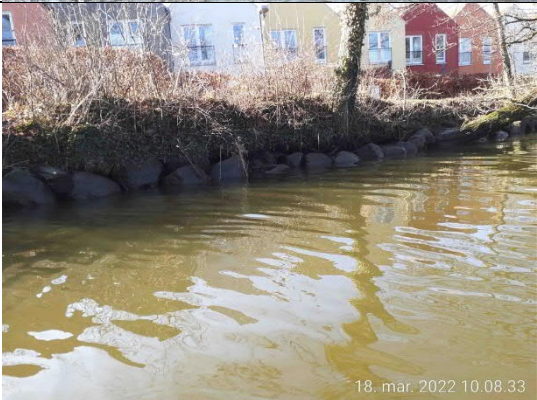
<p>18. mar. 2022 10.08.15</p>
34: Rør, syd	Beskrivelse: Rør, syd

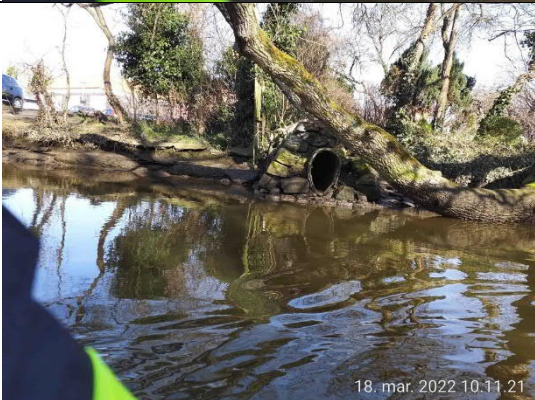
<p>18. mar. 2022 10.10.41</p>
<p>35: Rør, nord</p>	<p>Beskrivelse: Rør, nord</p>

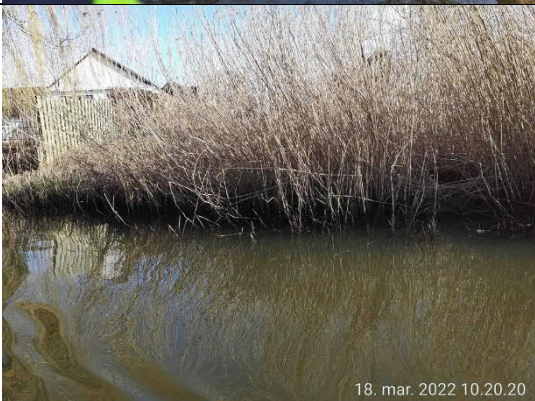
<p>18. mar. 2022 10.11.21</p>
<p>36:</p>	<p>Beskrivelse: Intet rør ved vejen</p>

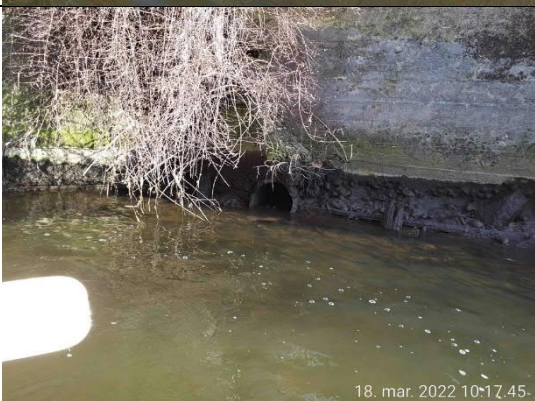
<p>18. mar. 2022 10.20.20</p>
<p>37: Rør, nord</p>	<p>Beskrivelse: Rør, usikker placering, nord</p>

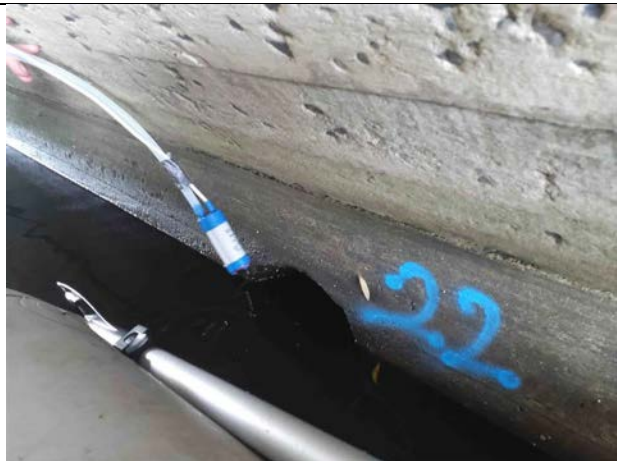
<p>MR22</p>	<p>Lab-ID: 224-1795</p> <p>Tidspunkt: 31-05-2022 10:47:00</p> <p>X koordinat:</p> <p>Y koordinat:</p> <p>Dybde(cm): Ikke udfyldt</p> <p>Bredde(cm): 20</p> <p>Prøvedybde u. overfladen(cm):</p> <p>Sedimentophvirvling?: Nej</p> <p>Frit strømmende profil?: Ja</p> <p>Bemærkning: Prøvetaget med pumpe ført 0,5m ind i røret.</p> <p>Punkt flyttet mere end 10m?: Nej</p>

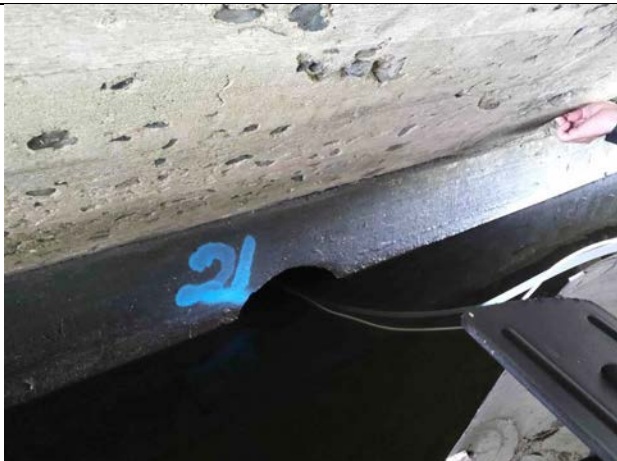
<p>MR21</p>	<p>Lab-ID: 224-1794</p> <p>Tidspunkt: 31-05-2022 10:57:00</p> <p>X koordinat:</p> <p>Y koordinat:</p> <p>Dybde(cm): Ikke udfyldt</p> <p>Bredde(cm): 20</p> <p>Prøvedybde u. overfladen(cm):</p> <p>Sedimentophvirvling?: Nej</p> <p>Frit strømmende profil?: Ja</p> <p>Bemærkning: Prøvetaget med pumpe ført 0,5m ind i røret.</p> <p>Punkt flyttet mere end 10m?: Nej</p>

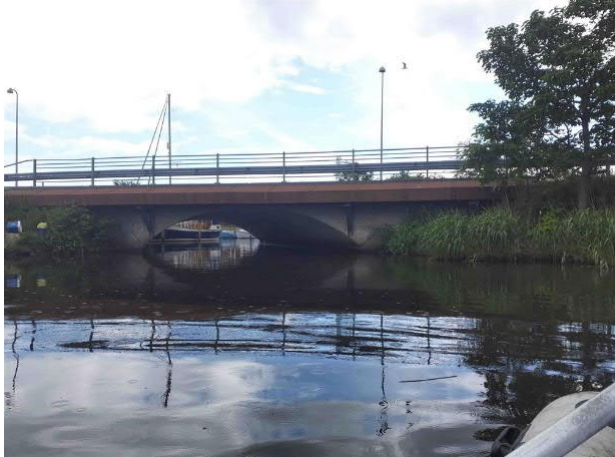
<p>MV110-1</p>	<p>Lab-ID: 224-1799</p> <p>Tidspunkt: 31-05-2022 11:16:00</p> <p>X koordinat:</p> <p>Y koordinat:</p> <p>Dybde(cm): Ikke udfyldt</p> <p>Bredde(cm): Ikke udfyldt</p> <p>Prøvedybde u. overfladen(cm): Prøvetaget i 1m. der var for dybt til at måle egentlig dybde.</p> <p>Sedimentophvirvling?: Nej</p> <p>Frit strømmende profil?: Ja</p> <p>Bemærkning:</p> <p>Punkt flyttet mere end 10m?: Nej</p>

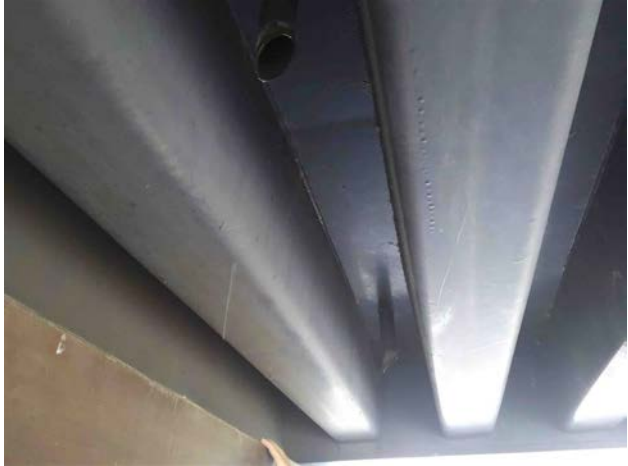
<p>Sedimentophvirvling?: Nej</p> <p>Frit strømmende profil?: Ja</p> <p>Bemærkning:</p> <p>Punkt flyttet mere end 10m?: Nej</p>	
<p>Rør under jernbane</p>	<p>Lab-ID: Ikke udfyldt</p> <p>Tidspunkt:</p> <p>X koordinat:</p> <p>Y koordinat:</p> <p>Dybde(cm): Ikke udfyldt</p> <p>Bredde(cm): Ikke udfyldt</p> <p>Prøvedybde u. overfladen(cm):</p> <p>Sedimentophvirvling?: Nej</p> <p>Frit strømmende profil?: Nej</p> <p>Bemærkning: Observation: Dræn fra jernbanen, dryp derfra, i regnvejret.</p> <p>Punkt flyttet mere end 10m?: Nej</p>

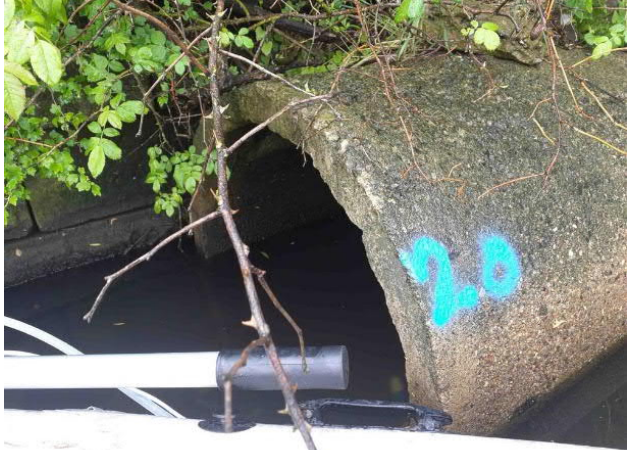
<p>MR20</p>	<p>Lab-ID: 224-1793</p> <p>Tidspunkt: 31-05-2022 11:49:00</p> <p>X koordinat: 701385,53</p> <p>Y koordinat: 6149786,06</p> <p>Dybde(cm): Ikke udfyldt</p> <p>Bredde(cm): Ikke udfyldt</p> <p>Prøvedybde u. overfladen(cm):</p> <p>Sedimentophvirvling?: Nej</p> <p>Frit strømmende profil?: Ja</p> <p>Bemærkning: Udtaget med pumpe ca. 1 m inde i røret.</p>

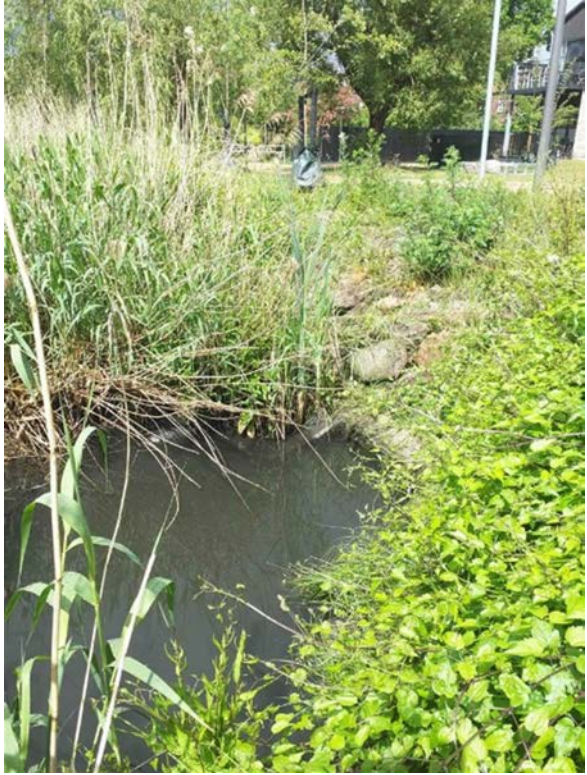
<p>Ekstra tilløb</p>	<p>Punkt flyttet mere end 10m?: Nej</p> <p>Lab-ID: Ikke udfyldt</p> <p>Tidspunkt:</p> <p>X koordinat: 701330,36</p> <p>Y koordinat: 6149821,74</p> <p>Dybde(cm): Ikke udfyldt</p> <p>Bredde(cm): Ikke udfyldt</p> <p>Prøvedybde u. overfladen(cm):</p> <p>Sedimentophvirvling?: Nej</p> <p>Frit strømmende profil?: Nej</p> <p>Bemærkning: Observation. Tørlagt</p> <p>Punkt flyttet mere end 10m?: Nej</p>

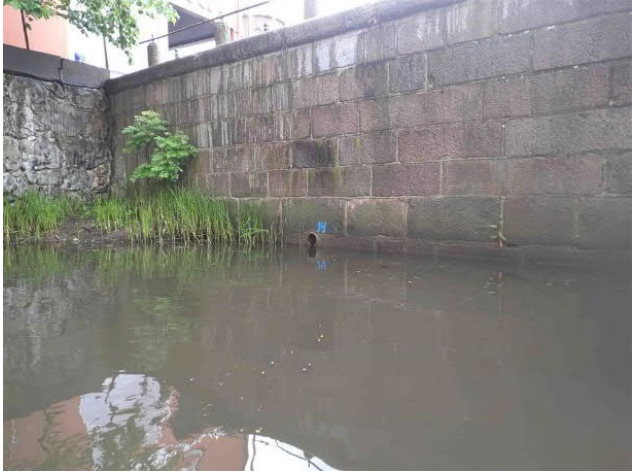
<p>MR14</p>	<p>Lab-ID: 224-1791</p> <p>Tidspunkt: 31-05-2022 14:26:00</p> <p>X koordinat: 701174,76</p> <p>Y koordinat: 6149970,26</p> <p>Dybde(cm): Ikke udfyldt</p> <p>Bredde(cm): Ikke udfyldt</p> <p>Prøvedybde u. overfladen(cm):</p> <p>Sedimentophvirvling?: Nej</p> <p>Frit strømmende profil?: Ja</p> <p>Bemærkning: Røret ser vådt ud, men kan ikke prøvetages, så der er udtaget en prøve af recipienten umiddelbart udenfor udløbsmunden.</p> <p>Punkt flyttet mere end 10m?: Nej</p>

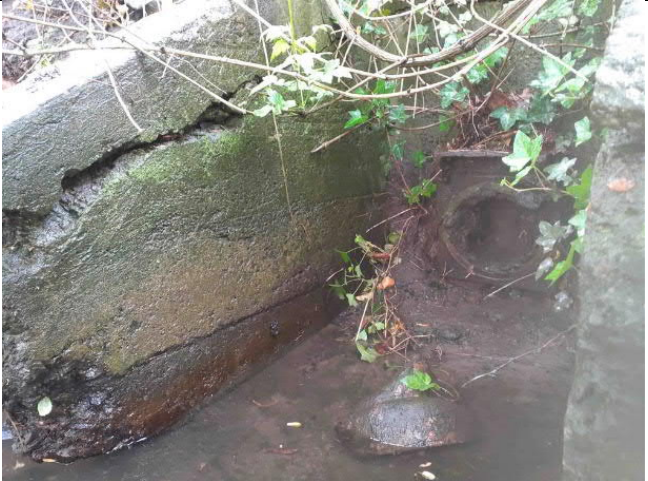
<p>MR13</p>	<p>Lab-ID: Ikke udfyldt</p> <p>Tidspunkt: 31-05-2022 14:41:00</p> <p>X koordinat: 701148,88</p> <p>Y koordinat: 6149988,73</p> <p>Dybde(cm): Ikke udfyldt</p> <p>Bredde(cm): Ikke udfyldt</p> <p>Prøvedybde u. overfladen(cm):</p> <p>Sedimentophvirvling?: Nej</p> <p>Frit strømmende profil?: Nej</p> <p>Bemærkning: Tilstoppet</p> <p>Punkt flyttet mere end 10m?: Nej</p>

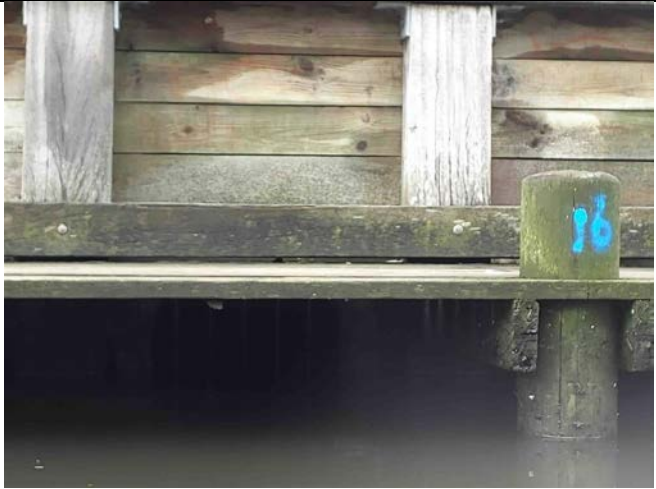
<p>Punkt flyttet mere end 10m?: Nej</p>	
<p>MR16</p>	<p>Lab-ID: 224-1792</p> <p>Tidspunkt: 31-05-2022 15:16:00</p> <p>X koordinat: 701215,87</p> <p>Y koordinat: 6149942,68</p> <p>Dybde(cm): Ikke udfyldt</p> <p>Bredde(cm): Ikke udfyldt</p> <p>Prøvedybde u. overfladen(cm):</p> <p>Sedimentophvirvling?: Nej</p> <p>Frit strømmende profil?: Ja</p> <p>Bemærkning: Prøvetaget med pumpe spændt fast på stang ført igennem gitteret.</p> <p>Punkt flyttet mere end 10m?: Nej</p>

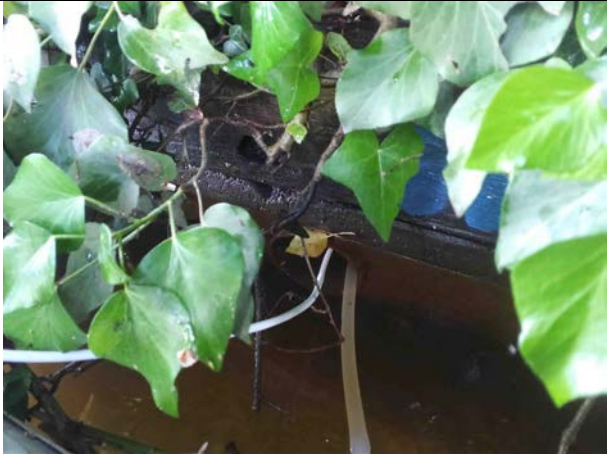
<p>MRT1</p>	<p>Lab-ID: 224-1816</p> <p>Tidspunkt: 06-01-2022 09:34:00</p> <p>X koordinat: 701123,88</p> <p>Y koordinat: 6150065,10</p> <p>Dybde(cm): Ikke udfyldt</p> <p>Bredde(cm): 10</p> <p>Prøvedybde u. overfladen(cm):</p> <p>Sedimentophvirvling?: Nej</p> <p>Frit strømmende profil?: Ja</p> <p>Bemærkning: Røret stod under vand, prøvetaget med pumpe ca. 20cm inde i røret.</p> <p>Punkt flyttet mere end 10m?: Nej</p>

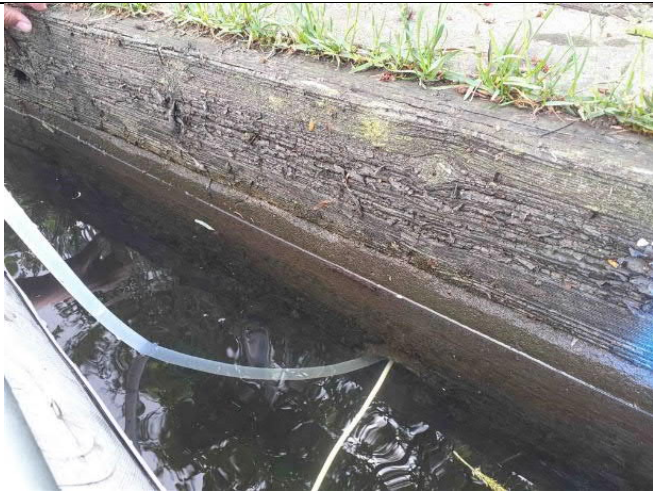
<p>MR12</p>	<p>Lab-ID: 224-1817</p> <p>Tidspunkt: 06-01-2022 09:40:00</p> <p>X koordinat: 701126,34</p> <p>Y koordinat: 6150059,48</p> <p>Dybde(cm): Ikke udfyldt</p> <p>Bredde(cm): 10</p> <p>Prøvedybde u. overfladen(cm):</p> <p>Sedimentophvirvling?: Nej</p> <p>Frit strømmende profil?: Ja</p> <p>Bemærkning: Røret stod under vand, prøvetaget med pumpe ca. 20 cm inde i røret.</p> <p>Punkt flyttet mere end 10m?: Nej</p>

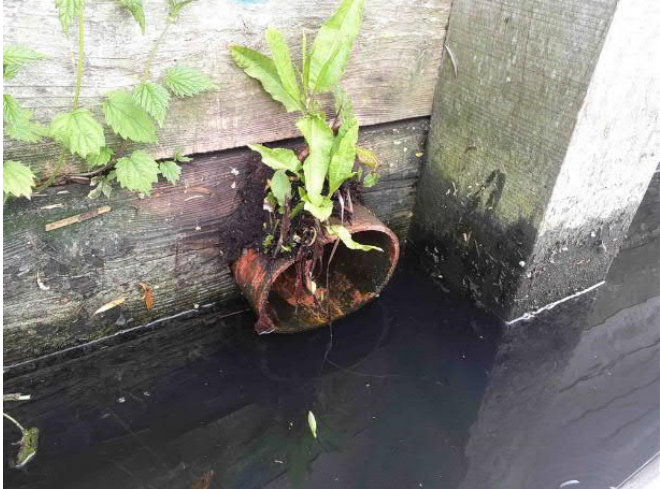
<p>MR6</p>	<p>Lab-ID: 224-1820</p> <p>Tidspunkt: 06-01-2022 10:09:00</p> <p>X koordinat: 701095,24</p> <p>Y koordinat: 6150111,28</p> <p>Dybde(cm): Ikke udfyldt</p> <p>Bredde(cm): 20</p> <p>Prøvedybde u. overfladen(cm):</p> <p>Sedimentophvirvling?: Nej</p> <p>Frit strømmende profil?: Ja</p> <p>Bemærkning: Udtaget med pumpe ca. 25 cm inde i røret</p> <p>Punkt flyttet mere end 10m?: Nej</p>

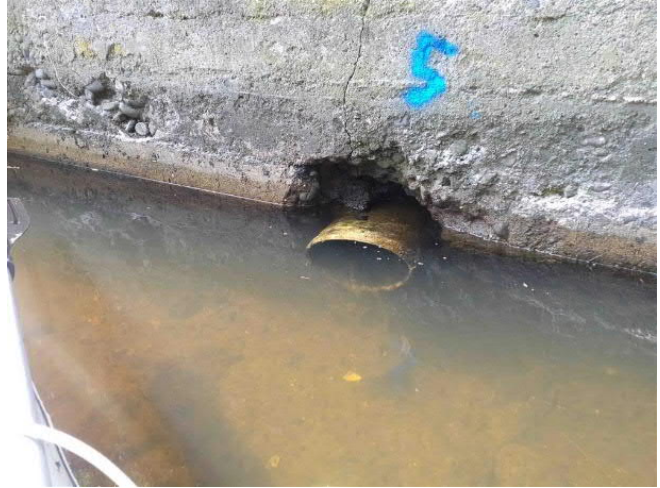
<p>MR5</p>	<p>Lab-ID: 224-1821</p> <p>Tidspunkt: 06-01-2022 10:15:00</p> <p>X koordinat: 701080,28</p> <p>Y koordinat: 6150105,07</p> <p>Dybde(cm): Ikke udfyldt</p> <p>Bredde(cm): ca. 25</p> <p>Prøvedybde u. overfladen(cm):</p> <p>Sedimentophvirvling?: Nej</p> <p>Frit strømmende profil?: Nej</p> <p>Bemærkning: Prøvetaget med pumpe, ca 0,5m inde i røret.</p> <p>Punkt flyttet mere end 10m?: Nej</p>

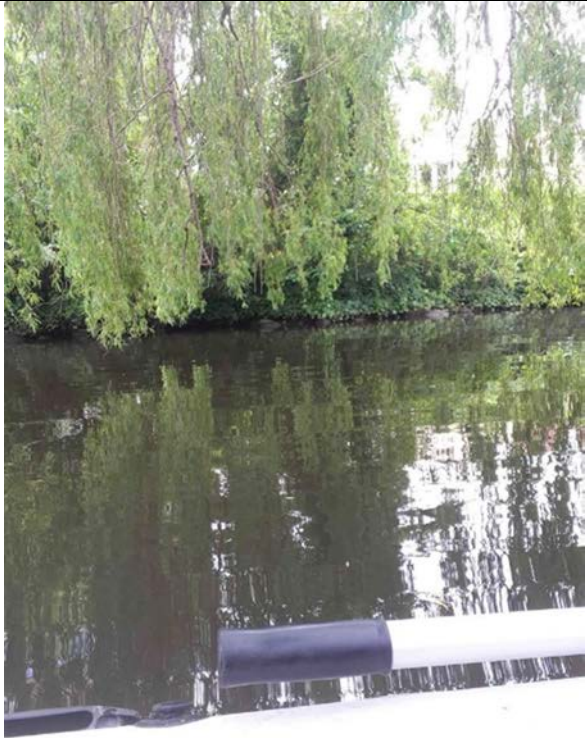
<p>MV104-1</p>	<p>Lab-ID: 224-1822</p> <p>Tidspunkt: 06-01-2022 10:21:00</p> <p>X koordinat: 701052,15</p> <p>Y koordinat: 6150135,47</p> <p>Dybde(cm): 100</p> <p>Bredde(cm): 1600</p> <p>Prøvedybde u. overfladen(cm): 50</p> <p>Sedimentophvirvling?: Nej</p> <p>Frit strømmende profil?: Ja</p> <p>Bemærkning:</p> <p>Punkt flyttet mere end 10m?: Nej</p>

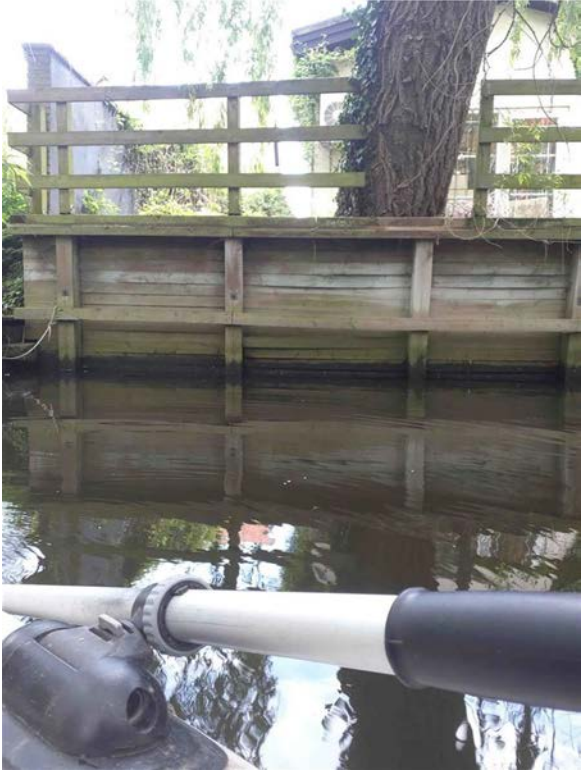
<p>MV104-3</p>	<p>Lab-ID: 224-1824</p> <p>Tidspunkt: 06-01-2022 10:26:00</p> <p>X koordinat:</p> <p>Y koordinat:</p> <p>Dybde(cm): 150</p> <p>Bredde(cm): 1600</p> <p>Prøvedybde u. overfladen(cm): 75</p> <p>Sedimentophvirvling?: Nej</p> <p>Frit strømmende profil?: Nej</p> <p>Bemærkning:</p> <p>Punkt flyttet mere end 10m?: Nej</p>

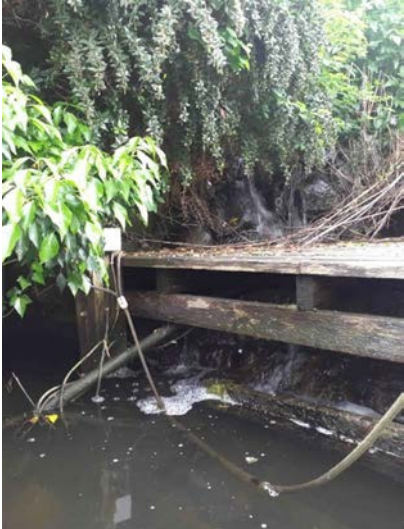
<p>MR3</p>	<p>Lab-ID: 224-1828</p> <p>Tidspunkt: 06-01-2022 10:49:00</p> <p>X koordinat: 701034,10</p> <p>Y koordinat: 6150138,91</p> <p>Dybde(cm): Ikke udfyldt</p> <p>Bredde(cm): Ikke udfyldt</p> <p>Prøvedybde u. overfladen(cm):</p>

<p>Sedimentophvirvling?: Nej</p> <p>Frit strømmende profil?: Nej</p> <p>Bemærkning: Vandet risler ned over en stensætning og ud i åen. Umiddelbart pumpes vandet op fra åen. Prøvetaget lige før vandet rammer Køge å.</p> <p>Punkt flyttet mere end 10m?: Nej</p>	
<p>Observeret rør</p>	<p>Lab-ID: Ikke udfyldt</p> <p>Tidspunkt:</p> <p>X koordinat:</p> <p>Y koordinat:</p> <p>Dybde(cm): Ikke udfyldt</p> <p>Bredde(cm): Ikke udfyldt</p> <p>Prøvedybde u. overfladen(cm):</p> <p>Sedimentophvirvling?: Nej</p> <p>Frit strømmende profil?: Nej</p> <p>Bemærkning: Tør og fyldt</p> <p>Punkt flyttet mere end 10m?: Nej</p>

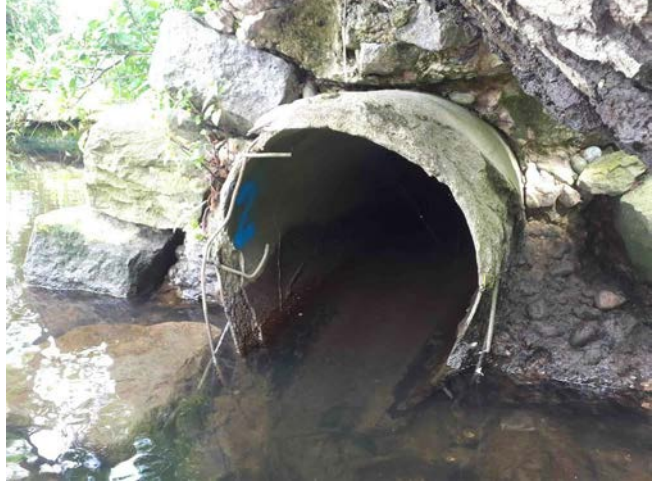
<p>Bemærkning: Prøvetaget i halv vanddybde, ca, 1m inde i røret, med pumpe.</p> <p>Punkt flyttet mere end 10m?: Nej</p>	
Mv103	<p>Lab-ID: 224-1830</p> <p>Tidspunkt: 06-01-2022 12:14:00</p> <p>X koordinat: 700929,94</p> <p>Y koordinat: 6150106,56</p> <p>Dybde(cm): 180</p> <p>Bredde(cm): 1500</p> <p>Prøvedybde u. overfladen(cm): 90</p> <p>Sedimentophvirvling?: Nej</p> <p>Frit strømmende profil?: Ja</p> <p>Bemærkning: Prøvetaget under broen.</p> <p>Punkt flyttet mere end 10m?: Nej</p>	
MV102-1	<p>Lab-ID: 224-1831</p> <p>Tidspunkt: 06-01-2022 12:25:00</p> <p>X koordinat: 700806,80</p> <p>Y koordinat: 6150129,80</p> <p>Dybde(cm): 30</p> <p>Bredde(cm): 1500</p> <p>Prøvedybde u. overfladen(cm): 15</p> <p>Sedimentophvirvling?: Nej</p> <p>Frit strømmende profil?: Ja</p> <p>Bemærkning:</p> <p>Punkt flyttet mere end 10m?: Nej</p>	<p>Intet Foto</p>
MV102-2	<p>Lab-ID: 224-1832</p>	<p>Intet Foto</p>
