UNDERSØGELSE AF JORDFORURENINGERS PÅVIRKNING AF OVERFLADEVAND

Køge Å og Ellebæk Syd
Torvet 34, Torvet 20 og Brogade 19A, 4600 Køge
Lok. nr. 259-00223, 259-00153 og 259-00150
Journal nr. EMN-2020-30943, EMN-2020-22377 og EMN-2020-29098

Marts 2023

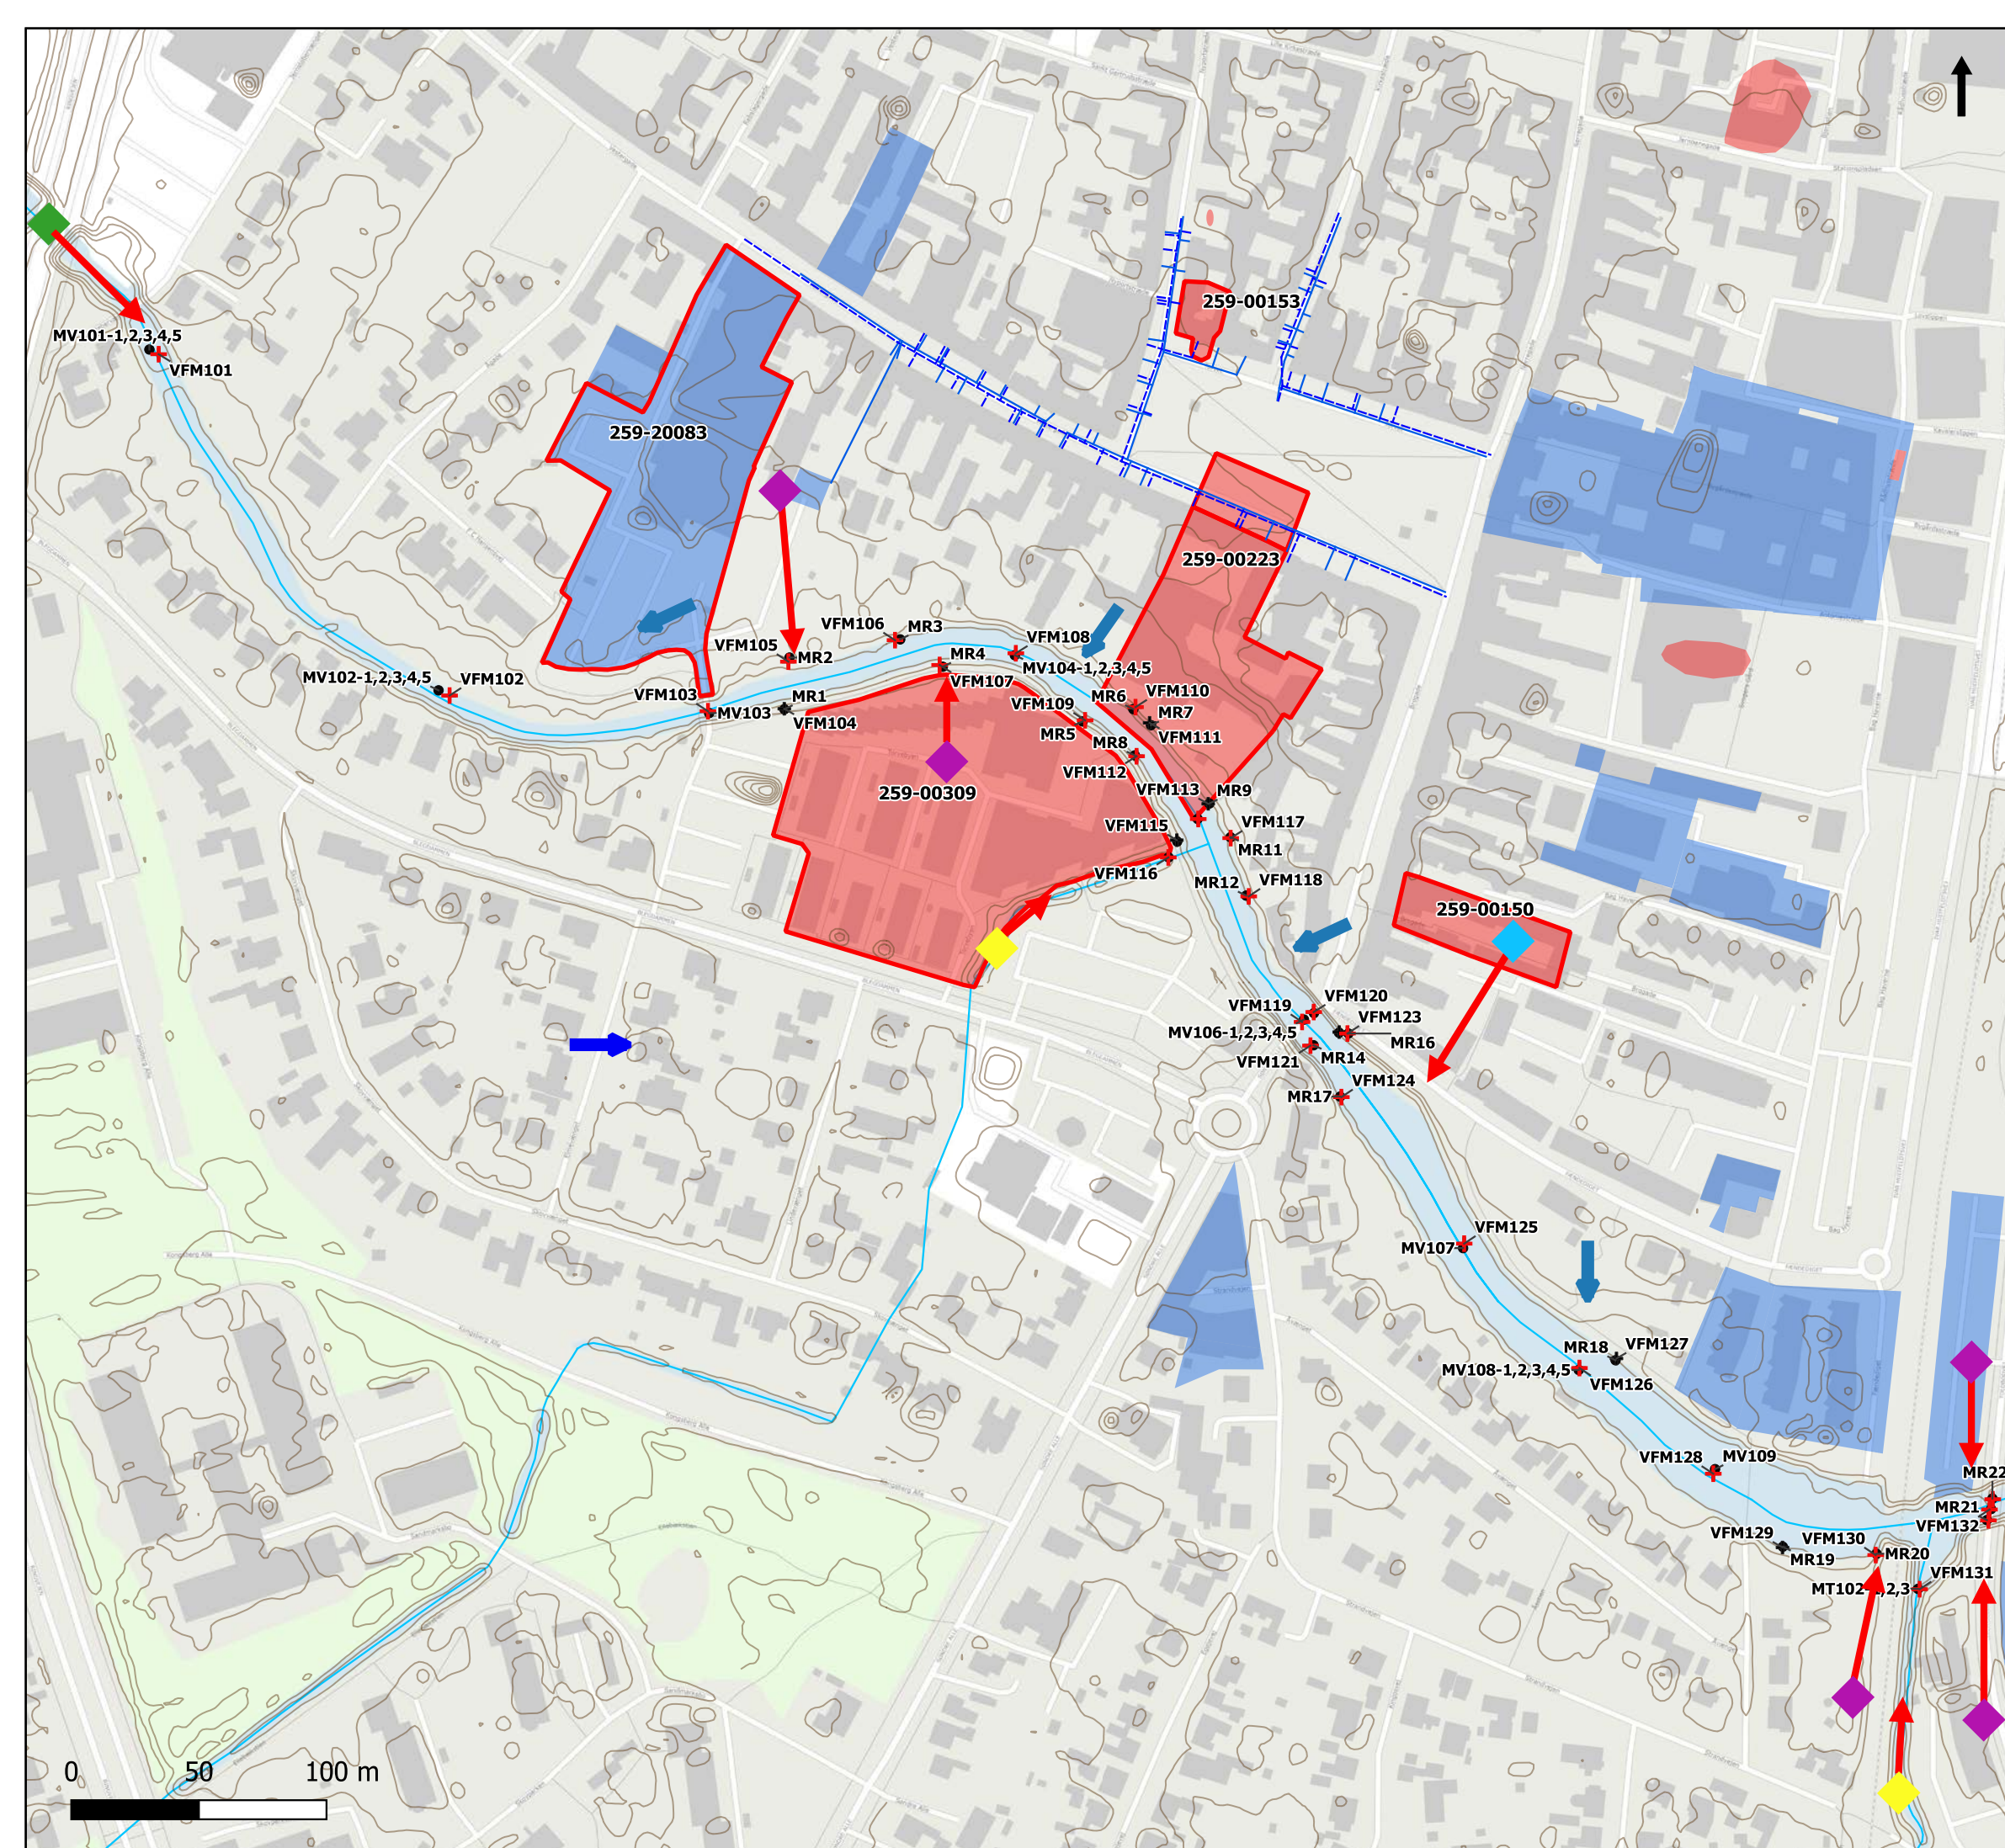
Bilag 7
Situationsplan
Lok.nr. 259-00223, 259-00153 og 259-00150
Torvet 20 og 34 samt Brogade 19A, 4600 Køge

Mulig PFAS-kilde via grundvand og rør MR16 fra lokalitet 259-00150
